# Evidencias de la formación y ruptura de una presa natural en la cuenca media del río Chama (Andes centrales venezolanos): limitaciones de los catálogos históricos

*An evidence about the formation and rupture of a natural dam in the middle basin of the Chama River (venezuelan central Andes): the limitations of historical catalogues*

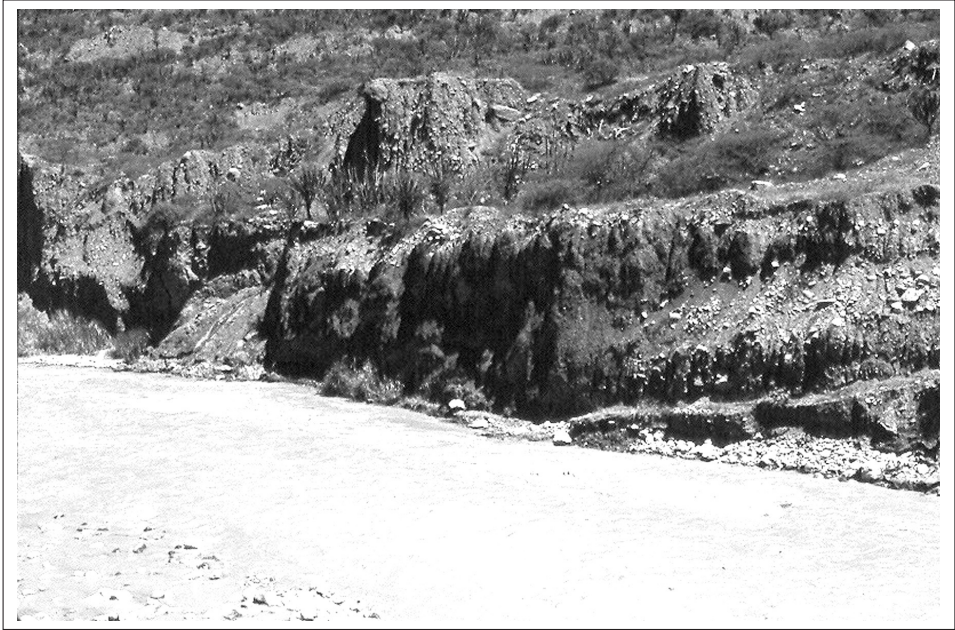
Figura 3. El material que infrayace al deslizamiento La González, visto aquí desde el puente Chichuy (dirección de la fotografía: N80°O), se presenta con características muy semejantes a una 'brecha de falla'. En vista que este material, de textura claramente 'cataclástica', sólo aflora en esta sección, se plantea que su origen pudo haber radicado en las deformaciones y fricciones generadas por la masa deslizada. En el plano inferior, el río Chama

contacto con la columna de sedimentos una superficie altamente favorable al corte (Figuras 3 y 4).

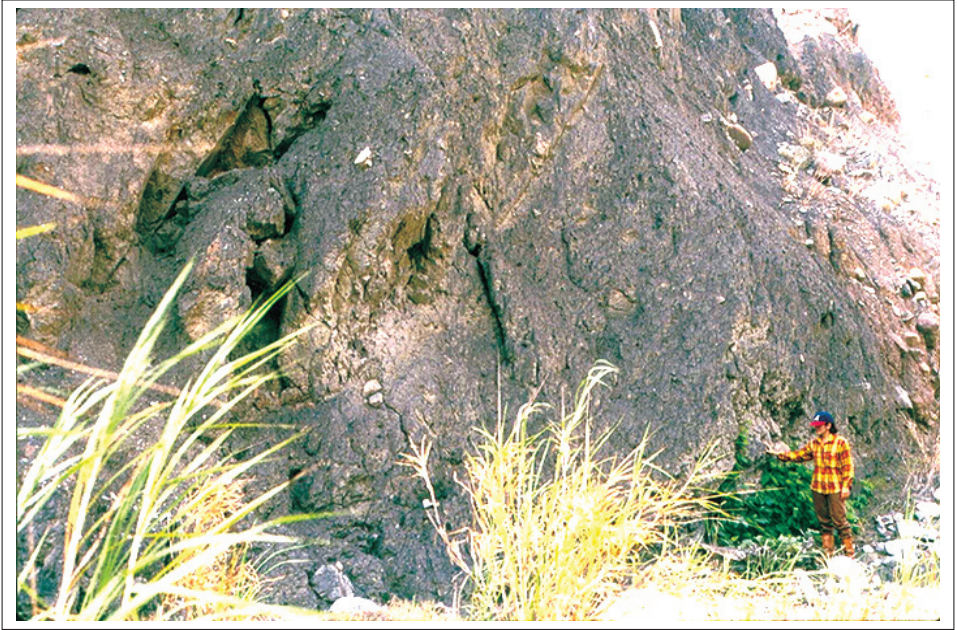
Figura 4. Detalles de esta brecha. Las rocas originales, que pueden ser reconocidas por la presencia de litorelictos, provienen de los esquistos, en menor medida las cuarcitas, de la Asociación Tostós (Paleozoico superior). La presencia de este material infrayacente al deslizamiento La González, de características altamente impermeables, debió jugar un papel clave en la evolución de este gran movimiento de masa
