Arqueología de la casa natal de Simón Bolívar

Simon Bolivar's birthplace as an archaeological site

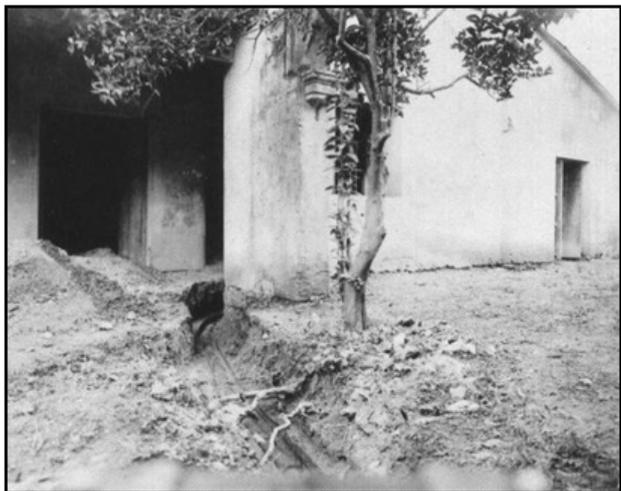
Lámina 1. Cañería de tubos de barro, hallada durante las obras de reconstrucción realizadas dirigidas por vicente Lecuna. (Duarte 2003: 60)

El uso de estos caños de barro cocido se confirma porque también fueron hallados durante las obras de reconstrucción de la casa en el “Patio de los Granados”, debajo de un pavimento que se encontraba a unos 60 cm de profundidad (Lám. 1). Una muestra de este tipo de tubería de barro se conserva exhibida actualmente en el área de la cocina de la Casa Natal. Igualmente, se halló un “desarenador muy antiguo” de unas cloacas abandonadas (Lecuna y Planchart, 1924: 40).

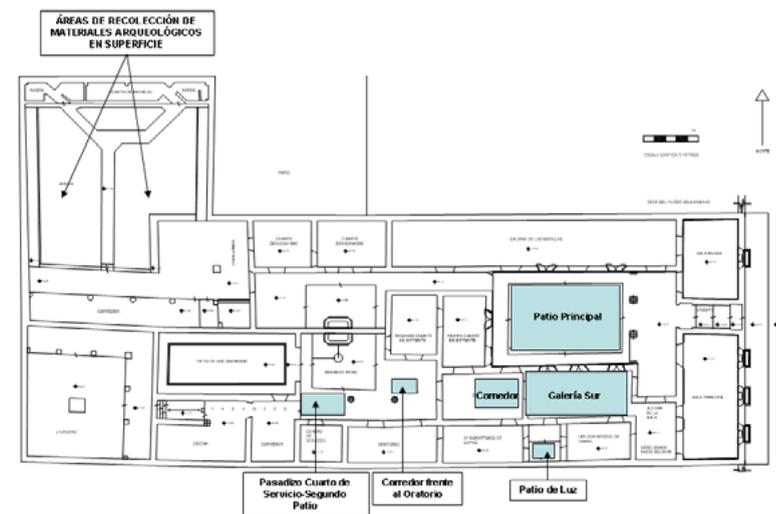
Plano 3, Sectores de la Casa Natal del Libertador donde se realizó la prospección geofísica y la recolección de materiales arqueológicos en superficie. Plano base autoría de la Arquitecta María V. Herrera.

El estudio se realizó en seis sectores de la Casa Natal del Libertador, utilizando antenas de 600 y 1600 Mhz, para explorar hasta 1m de profundidad y de 200 Mhz para investigar hasta 2m de profundidad. La exploración con las antenas de 600 y 1600 Mhz se hizo mediante un mallado de 0.25x0.25m, mientras que en la exploración con antena de 200 Mhz se usó un mallado de 0.50x0.50m. Las áreas o sectores explorados fueron: Galería Sur; Patio Principal; Patio de Luz; Comedor; Corredor frente al Oratorio; Pasadizo entre el Cuarto de Servicio y el Segundo Patio (Plano 3). En las tablas a continuación presentamos una síntesis de los resultados del estudio, a partir del informe presentado por la empresa TRXconsulting Ingeniería & Ciencias de la Tierra.

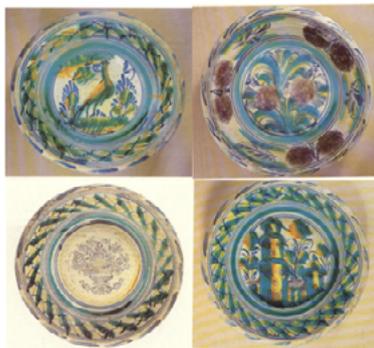
Lamina 3. Lebrillos de la fábrica Talavera de la Reina, Sevilla, España (final es del siglo XVIII o principios del XIX). Provenientes de la Casa Natal del Libertador cuando fue comprada por Juan de la Madriz, en 1806. (Duarte y Fernández 1980: 84, 86-88).

Por otra parte, Duarte y Fernández (1980: 84, 86-88) describen cuatro platos o lebrillos, de colecciones particulares, que habrían pertenecido a la Casa Natal del Libertador en la época que ésta perteneció a Juan de la Madriz y luego a su familia, entre 1802 y 1876 (Lám. 3). Estas piezas son identificadas como provenientes de la fábrica de Talavera de la Reina, Sevilla, a finales del siglo XVIII ó comienzos del siglo XIX.
