# TRATAMIENTO DE FRACTURA TRANSVERSA DEL HUESO TERCER METATARSIANO EN UN POTRILLO MEDIANTE LA TÉCNICA DE FIJACIÓN INTERNA

## Treatment of Transverse Fracture of Third Metatarsal Bone in a Foal Using Internal Fixation Techique

Luis Medina<sup>1</sup>, Carlos A. Velásquez<sup>2</sup> y Marcos Figoli<sup>3</sup>

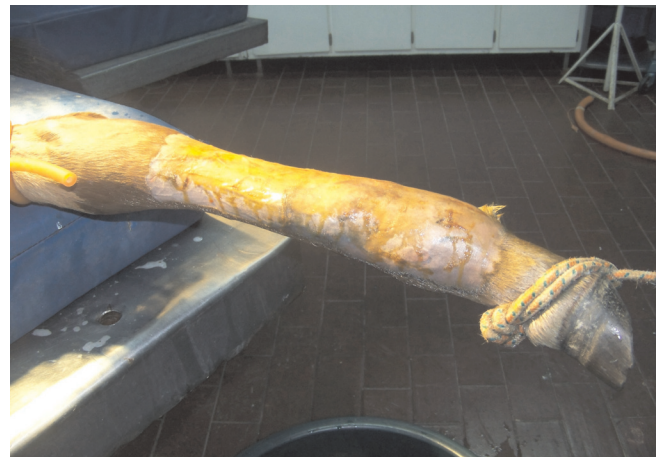
**FIGURA 3. PRERARACIÓN PREQUIRÚRGICA DEL PACIENTE.**

Fue rasurada la piel de toda la superficie medial del HTMOM, colocándose un torniquete de goma por encima del tarso, la zona fue asépticamente preparada con tres lavadas vigorosas en forma centrifuga con yodopovidona jabón al 7,5%, aplicándose alcohol isopropilico al 70% y yodopovidona solución al 7,5% en la cuarta repetición. Para mejorar la relajación muscular se aplicó una solución al 5% de glicerol guaya-colato a dosis de 1 ml/Kg/h. La cola del paciente fue sujeta con una cuerda, siendo la cuartilla del miembro afectado también sujeta del mismo modo y con la ayuda de dos ayudantes, se le aplicó tracción simultánea a ambas regiones con el fin de disminuir el tono tendinoso y por ende mejorar las maniobras de reducción (FIG. 3).

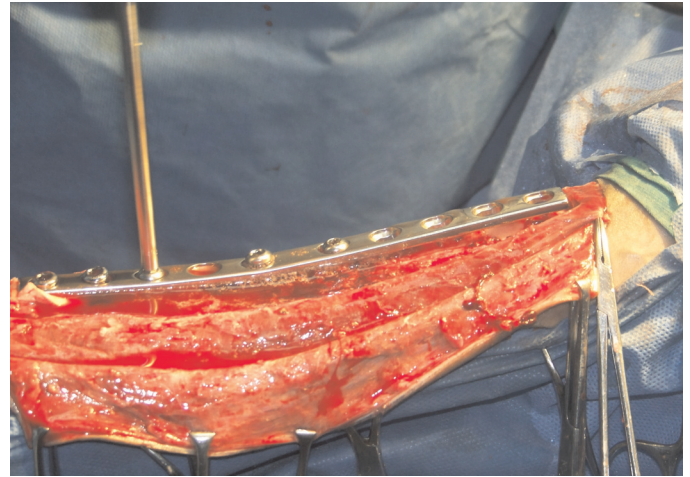
**FIGURA 5. LA PCD FIJADA EN LA CARA INTERNA DEL HTMOM, MEDIANTE CINCO TORNILLOS 4,5 MM.**

Para fijar la platina medial al HTMOM, en ambas corticales medial y lateral del HTMOM del lado interno se perforaron nueve orificios (seis agujeros en la extremidad proximal y tres agujeros en la extremidad distal) usando una mecha 3,2 mm de diámetro, así como una guía de 4,5 mm, utilizada para prevenir vibraciones en el momento de hacer los agujeros. Fueron usados ocho tornillos corticales de 4,5 mm desde 18 a 25 mm de largo y un 1 tornillo de esponjosa de 4,5 mm de 22 mm de

Para estimar la longitud de los tornillos, las perforaciones fueron medidas con la aguja de profundidad, posteriormente se utilizó una broca 4,5 mm para realizar las roscas. Los tornillos fueron enroscados utilizando un destornillador hexagonal, solo ajustándolos sin apretar, posteriormente fueron fijados firmemente comenzando desde los extremos cercanos a la línea de fractura, a los cuales se abrieron los orificios de forma excéntrica para aplicar fuerzas dinámicas de compresión, las cuales se rigen por el diseño en las platinas. Posteriormente los otros tornillos son ajustados normalmente hacia los extremos distales de la platina (FIG. 5).

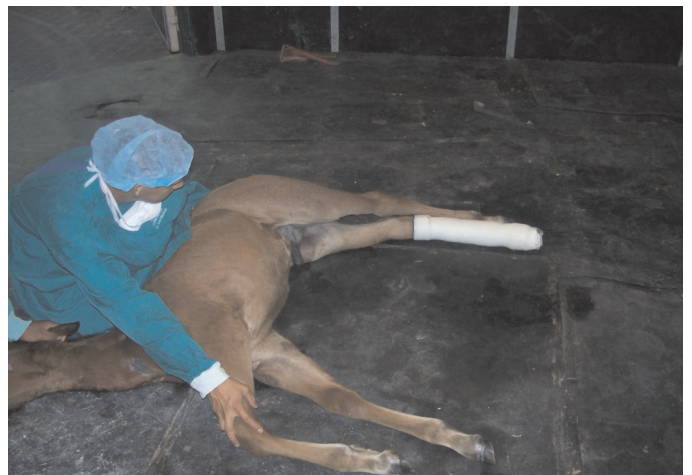
**FIGURA 7. POTRO EN CUARTO DE RECUPERACIÓN, CON ESCAYOLADO DESDE EL TARSO HASTA EL CASCO.**

Los planos de abordajes fueron cerrados en dos capas, el primero utilizando puntos simples discontinuos con Vycril 0 como material de sutura para cerrar la fascia metacarpiana superficial y el segundo utilizando monofilamento de polipropileno 2-0 con patrón de U vertical para suturar la piel. Posterior al cierre de la herida, el miembro fue inmovilizado desde la región inferior del tarso hasta el casco con escayola de fibra de vidrio número 4 marca Scott Cast, EUA.

Para la protección de la herida se colocó gasa parafinada estéril, modelo Jelonet, EUA., sobre los puntos de piel y luego una capa de gasa estéril. Para aplicar el escayolado, primeramente el miembro fue vendado con guata ortopédica desde la extremidad distal del tarso hasta el casco, dos gomas de protección de cinco cms de ancho y 0,5 cm de grosor fueron fijadas en los extremos de la zona a inmovilizar, la primera sobre la región distal del tarso y la segunda alrededor de la banda coronaria. Posteriormente se cubrió con venda elástica de 12 pulgadas de ancho, luego de esto se aplicó cuatro rollos de escayola número 4, ajustados con cierta presión completando la inmovilización del miembro (FIG. 7).

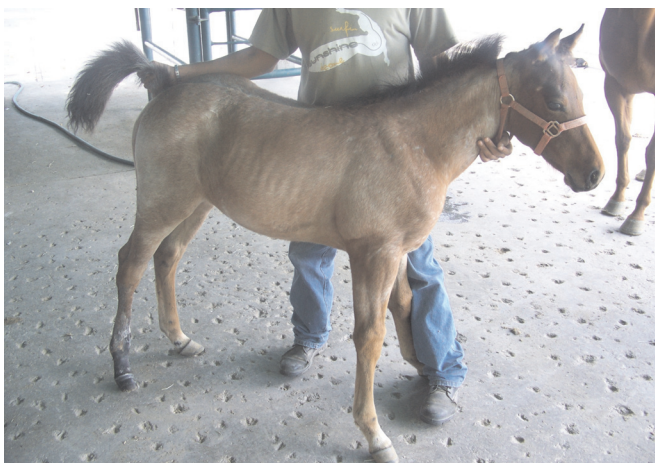
**FIGURA 10. POTRO SIN ESCAYOLA, 40 DÍAS POST-QUIRÚRGICO, PREVIO A SER DADO DE ALTA DE LA CLÍNICA.**

El paciente fue dado de alta y descargado de la clínica en 40 días (FIG. 10), solamente protegido por un vendaje compresivo en caña, se le retira los implantes en dos tiempos, la primera platina en cuatro meses y la segunda tres meses después. Los implantes son cuerpos extraños, en la mayoría de los casos deben ser removidos, especialmente en potrillos debido al crecimiento aposicional del hueso (grosor), lo cual hace obligatorio en potrillos la remoción de los implantes [6]. El retiro de las platinas se realiza entre 4 a 6 meses después del tratamiento [1, 2, 4]. En caso de doble platina, la remoción es en dos tiempos con tres meses de intervalos, esto para evitar riesgos de fracturas a través de los agujeros realizados [4], recomendaciones que fueron tomadas en cuenta en este caso.
